## TRAGEDIA FUNIVIA STRESA-MOTTARONE

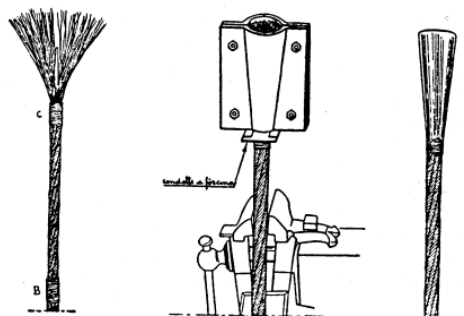
Schema di realizzazione di una testa fusa

Il cavo traente è sufficientemente dimensionato e di norma non si rompe, potrebbe staccarsi in seguito alla rottura della testa fusa – per intendersi l'attacco terminale di ancoraggio della fune - che di norma viene sostituito ogni 5 anni. L'unico controllo previsto per la testa fusa è quello visivo, a mio avviso del tutto inutile poiché non di certo in grado di evidenziare un'incipiente rottura a fatica. Altrettanto inadatto è l'esame radiografico. Altri esami sono possibili ma a quanto pare non vengono effettuati. Sono tuttavia convinto che la testa fusa non sia la causa dell'incidente.

In pratica, fili allargati in un cono d'acciaio, dal costo di pochi euro, di norma riempito con una resina molto resistente.

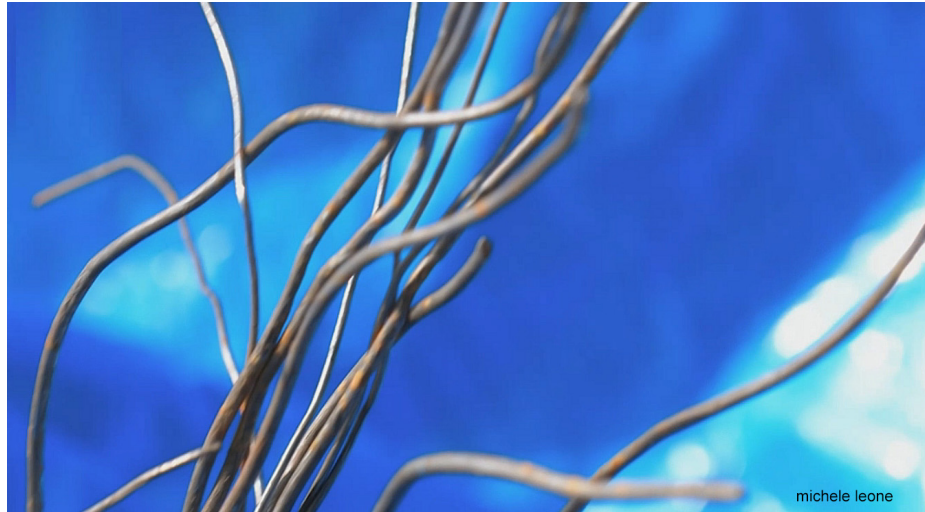
Il quotidiano “La Repubblica” ha pubblicato un video del cavo incriminato con dei trefoli sfilacciati. Ad un’attenta osservazione, ed ingrandendo il più possibile le immagini del video (anche su TV da 55 pollici) si evidenzia l’assottigliamento e stiratura dei fili d’acciaio. L’allungamento dei fili indica che il cavo è stato sottoposto a una notevole trazione prima di rompersi. Non si esclude un surriscaldamento localizzato con conseguente perdita delle proprietà meccaniche del metallo. Gli esami macroscopici di laboratorio, abbinati all’analisi morfologica delle superfici di frattura dei fili, potranno verificare questa mia ipotesi.

**Solo un blocco del dispositivo di trascinamento può mettere in trazione il cavo e provocarne la sua rottura.**
