TRAGEDIA FUNIVIA STRESA-MOTTARONE

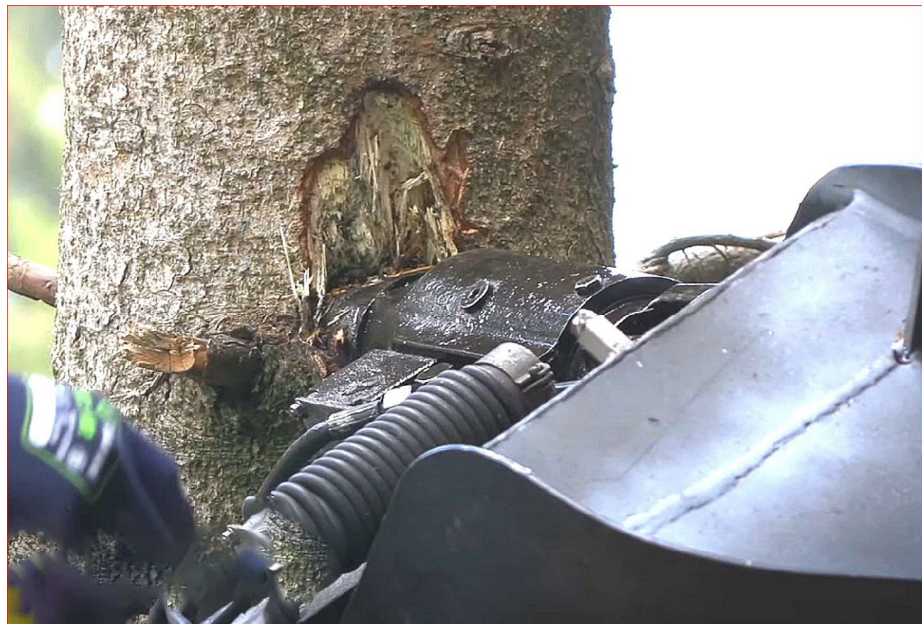
In foto: la “testa fusa” della fune conficcata nel tronco di un albero.

Vista così, ma è solo la parte superiore, appare intatta. Il fatto che si sia conficcata nell'albero fa presumere che il cavo se ne era già andato per i cavoli suoi. Le cause dell'eventuale sfilacciamento della fune dall'estremità andranno verificate. Deterioramento a fatica o strappo repentino?
